# **DALVÍK DALVÍKURBYGGÐ HÚSAKÖNNUN**

**DALVÍKURBYGGÐ**

**JÚNÍ 2025**

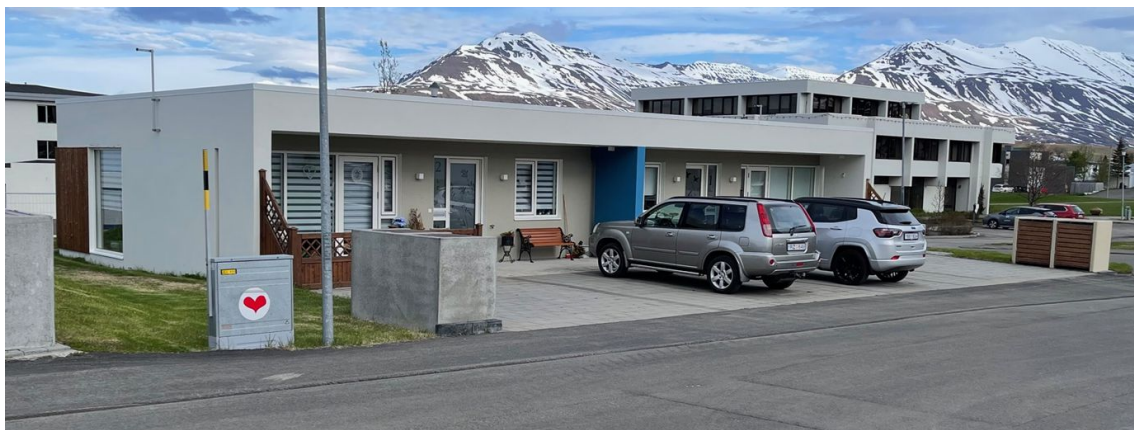
#### 3.1. Kirkjuvegur 1 - 2

| <b>Lýsing:</b> | Húsið er látlaust einnar hæðar steinhús með flötu þaki. |
| <b>Núverandi staða:</b> | Húsið er í góðu ástandi. |
| <b>Viðbygging/breytingar:</b> | Engar. |

| <b>Upprunaleg gerð:</b> | Ytra útlit hússins hefur ekki tekið neinum breytingum frá upprunalegri mynd. |
| <b>Varðveislugildi:</b> | Meðal. Ekki er gerð tillaga að sérstökum verndunarákvæðum. |

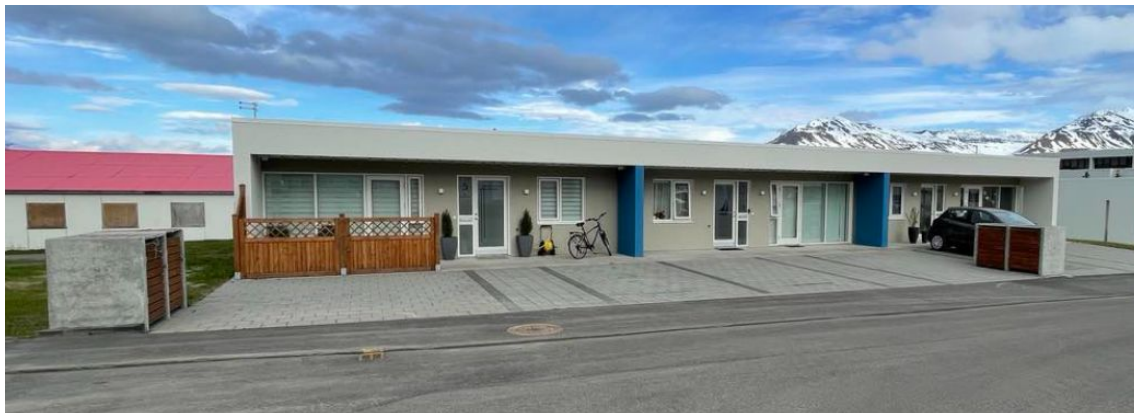
**3.2. Kirkjuvegur 3, 4, og 5****Byggingarár 2017**

| <b>Lýsing:</b> | Húsið er látlaust einnar hæðar steinhús með flötu þaki. |
| <b>Núverandi staða:</b> | Húsið er í góðu ástandi. |
| <b>Viðbygging/breytingar:</b> | Engar. |

| <b>Upprunaleg gerð:</b> | Ytra útlit hússins hefur ekki tekið neinum breytingum frá upprunalegri mynd. |
| <b>Varðveislugildi:</b> | Meðal. Ekki er gerð tillaga að sérstökum verndunarákvæðum. |

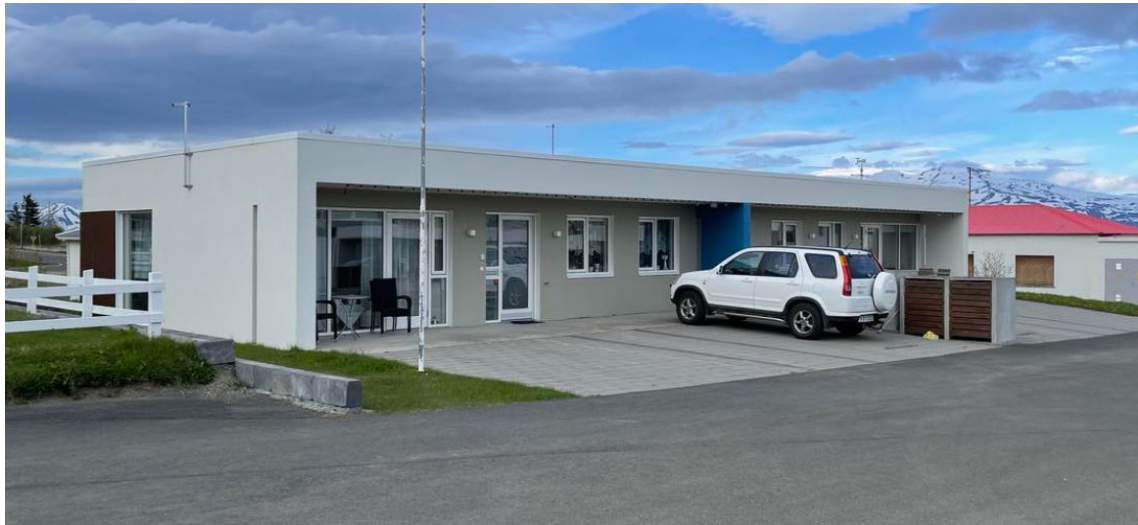
**3.3.Kirkjuvegur 6 - 7****Byggingarár 2017**

| <b>Lýsing:</b> | Húsið er látlaust einnar hæðar steinhús með flötu þaki. |
| <b>Núverandi staða:</b> | Húsið er í góðu ástandi. |
| <b>Viðbygging/breytingar:</b> | Engar. |

| <b>Upprunaleg gerð:</b> | Ytra útlit hússins hefur ekki tekið neinum breytingum frá upprunalegri mynd. |
| <b>Varðveislugildi:</b> | Meðal. Ekki er gerð tillaga að sérstökum verndunarákvæðum. |

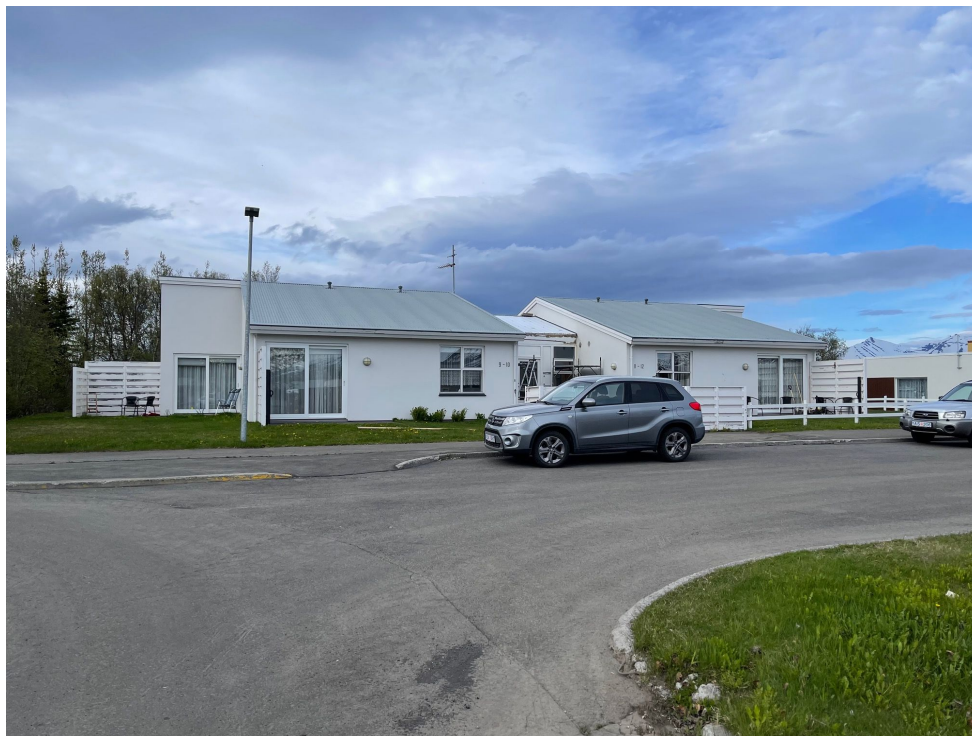
**3.4. Kirkjuvegur 9 - 12****Byggingarár 1993**

| <b>Lýsing:</b> | Húsið er látlaust einnar hæðar steinhús með tvíhalla þaki. |
| <b>Núverandi staða:</b> | Húsið er í góðu ástandi. |
| <b>Viðbygging/breytingar:</b> | Engar. |

| <b>Upprunaleg gerð:</b> | Ytra útlit hússins hefur ekki tekið neinum breytingum frá upprunalegri mynd, nema plastplötupaki á millibyggingu klætt með Yleiningarplötum og skyggni breytt árið 2024. |
| <b>Varðveislugildi:</b> | Meðal. Ekki er gerð tillaga að sérstökum verndunarákvæðum. |

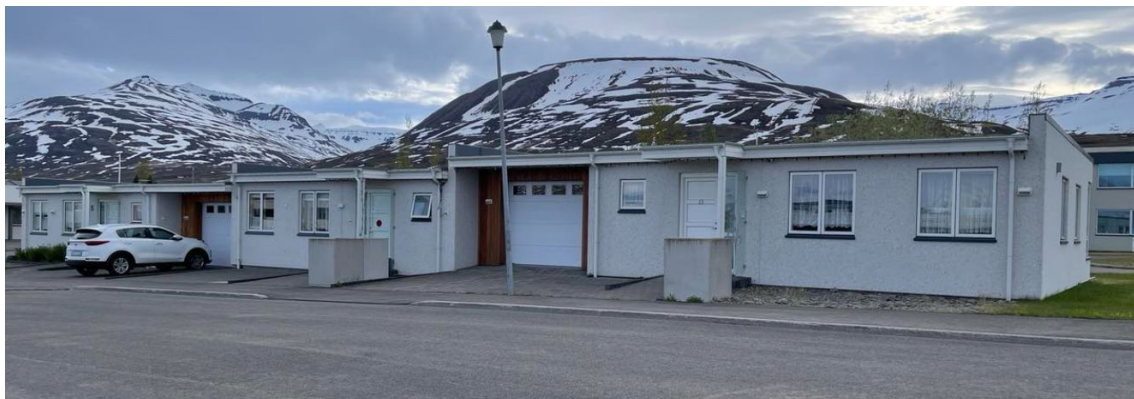
**3.5. Kirkjuvegur 13 - 15****Byggingarár 2007**

| <b>Lýsing:</b> | Steinsteyppt raðhús á einni hæð með tveimur sambyggðum bílgeymslum. |
| <b>Núverandi staða:</b> | Húsið er í góðu ástandi. |
| <b>Viðbygging/breytingar:</b> | Engar. |

| <b>Upprunaleg gerð:</b> | Ytra útlit hússins hefur ekki tekið neinum breytingum frá upprunalegri mynd. |
| <b>Varðveislugildi:</b> | Meðal. Ekki er gerð tillaga að sérstökum verndunarákvæðum. |

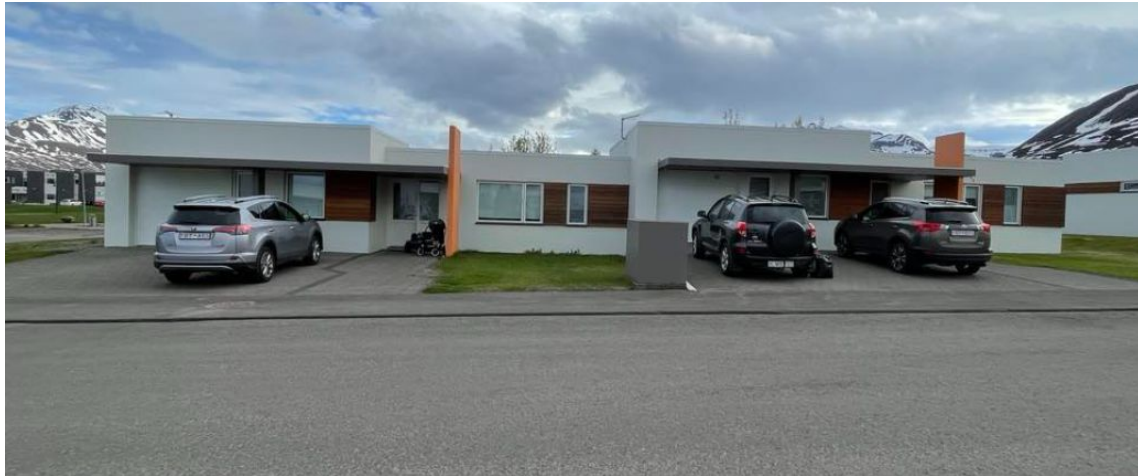
**3.6. Kirkjuvegur 17 - 19****Byggingarár 2008**

| <b>Lýsing:</b> | Steinsteyppt parhús á einni hæð með sambyggðum bílgeymslum. |
| <b>Núverandi staða:</b> | Húsið er í góðu ástandi. |
| <b>Viðbygging/breytingar:</b> | Engar. |

| <b>Upprunaleg gerð:</b> | Ytra útlit hússins hefur ekki tekið neinum breytingum frá upprunalegri mynd. |
| <b>Varðveislugildi:</b> | Meðal. Ekki er gerð tillaga að sérstökum verndunarákvæðum. |

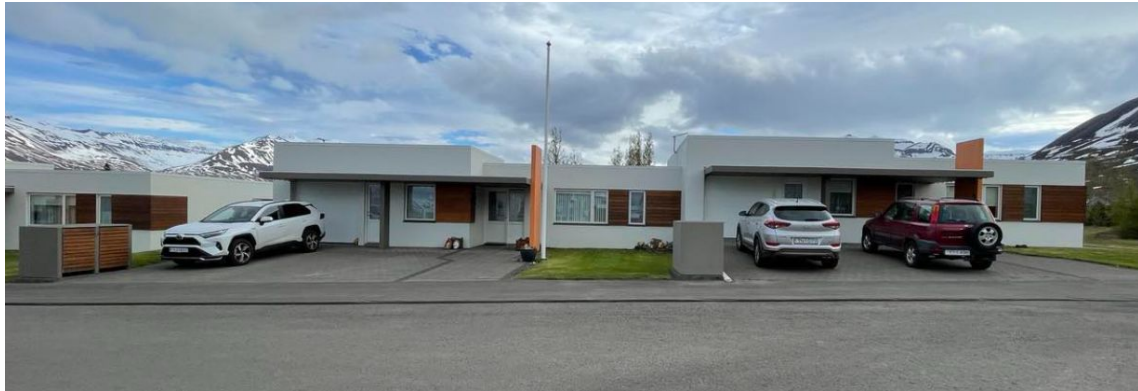
**3.7. Kirkjuvegur 21 - 23****Byggingarár 2008**

| <b>Lýsing:</b> | Steinsteyppt parhús á einni hæð með sambyggðum bílgeymslum. |
| <b>Núverandi staða:</b> | Húsið er í góðu ástandi. |
| <b>Viðbygging/breytingar:</b> | Engar. |

| <b>Upprunaleg gerð:</b> | Ytra útlit hússins hefur ekki tekið neinum breytingum frá upprunalegri mynd. |
| <b>Varðveislugildi:</b> | Meðal. Ekki er gerð tillaga að sérstökum verndunarákvæðum. |

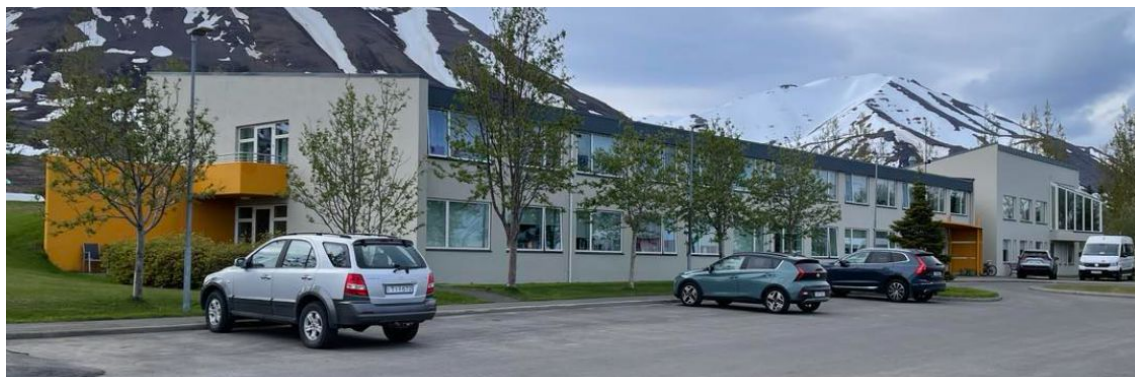
### 3.8. Dalbær

| <b>Lýsing:</b> | Steinsteyppt hús á tveimur hæðum. |
| <b>Núverandi staða:</b> | Húsið er í góðu ástandi. |
| <b>Viðbygging/breytingar:</b> | Viðbygging á 2. hæðum byggð 1994 teiknuð af Ágústi Hafsteinssyni arkitekt. |

| <b>Upprunaleg gerð:</b> | Viðbygging frá 1994. Þak endurnýjað 2014. Aukin einangrun og ný múrklæðning ásamt nýjum gluggum og hurðum frá 2021. |
| <b>Varðveislugildi:</b> | Ekki er gerð tillaga að sérstökum verndunarákvæðum. |

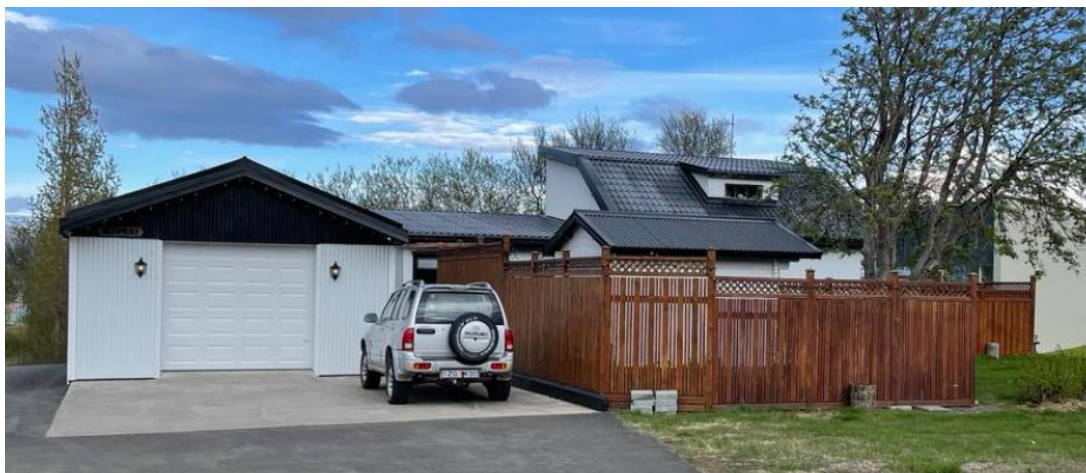
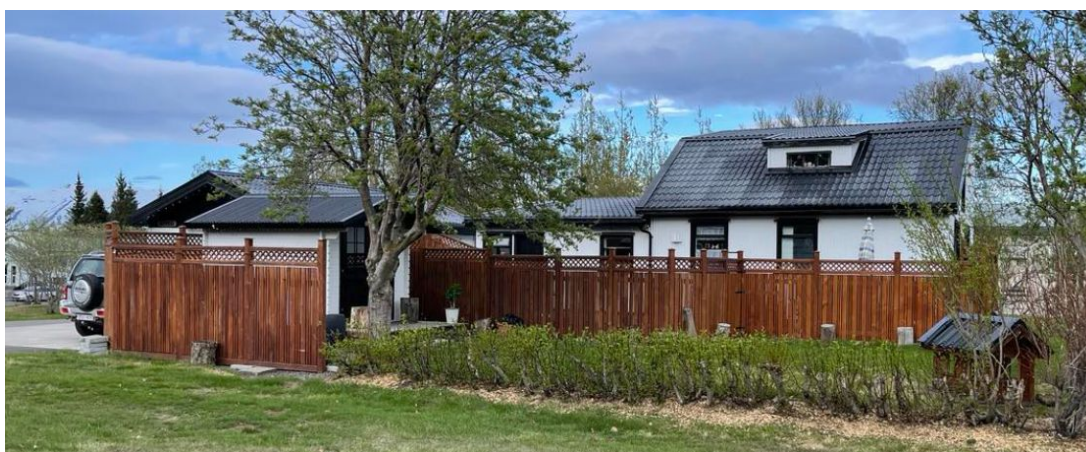
## 3.9. Melar

| <b>Lýsing:</b> | Einbýlishús æur timbri á tveimur hæðum með stakstæðri bílgeymslu. |
| <b>Núverandi staða:</b> | Húsið er í góðu ástandi. |
| <b>Viðbygging/breytingar:</b> | Bílgeymsla frá 1983 teiknuð af Jóel Kr. Ríkarðssyni. |

Ytra útlit hússins hefur tekið breytingum frá upphaflegu útliti. Í húsakönnun Kristjáns Hjartarsonar segir í fyrirsögninni Stutt saga hússins:

Athugasemd um húsið: Eftir að Anna og Stefán eignast Mela voru gerðar miklar endurbætur á húsinu. Öll klæðning er rifin af og húsið einangrað upp á nýtt. Skipt um fótstykki og stoðir og stoðaenda það sem fúi var kominn í. Settur nýr pappi og lektur og ný bárujárnsklæðning sett utaná allt húsið. Ennfremur var skipt um járn á þaki, í stað bárujárns var sett járn sem líkir eftir skífupaki. Skipt var um alla glugga í húsinu og þeim breytt. Áður voru gluggar með krosspóstum, en nýju gluggarnir eru með einum liggjandi pósti, stærri rúðu að neðan og lausu fagi að ofan.

Athugasemd um umhverfi húss: Stærð lóðar er 560,0 m<sup>2</sup> í eigu Dalvíkurbyggðar. Bílskúr stendur norðan við íbúðarhúsið en hann var byggður 1983 (fastanúmer 215-5391). Stór hellulagður sólpallur er vestan við húsið og eru timburskjólveggir við hann. Mikill trjágróður í garðinum allt í kring um húsið. Steinsteyp bilaplan er framan við bílskúrinn.“

Ekki er gerð tillaga að sérstökum verndunarákvæðum.

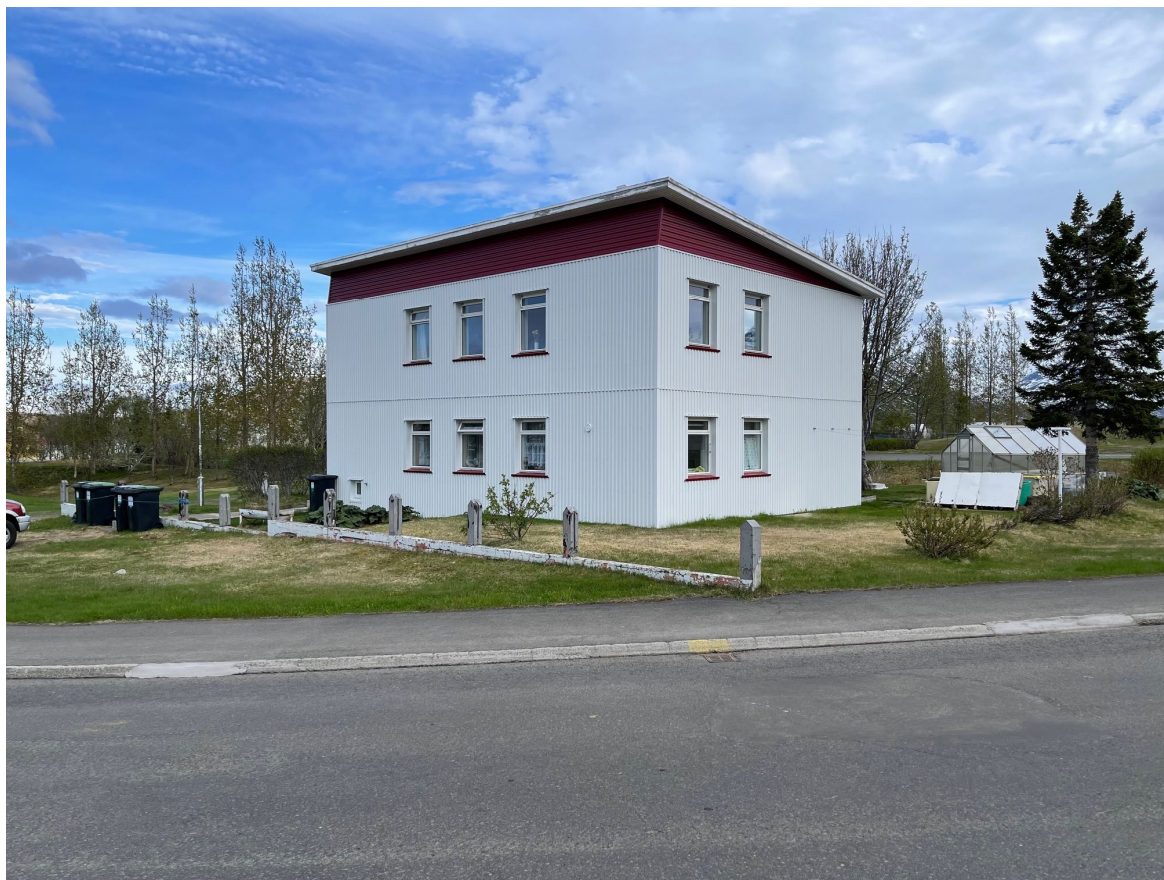
**3.10. Karlsrauðatorg 19****Byggingarár 1962**

| <b>Lýsing:</b> | Steinsteyppt einbýlishús tveimur hæðum. |
| <b>Núverandi staða:</b> | Húsið er í góðu ástandi. |
| <b>Viðbygging/breytingar:</b> | Engar viðbyggingar. Tímasetning á utanhússklæðningu er ekki þekkt. |

| <b>Upprunaleg gerð:</b> | Tímasetning á utanhússklæðningu er ekki þekkt. |
| <b>Varðveislugildi:</b> | Meðal. Ekki er gerð tillaga að sérstökum verndunarákvæðum. |

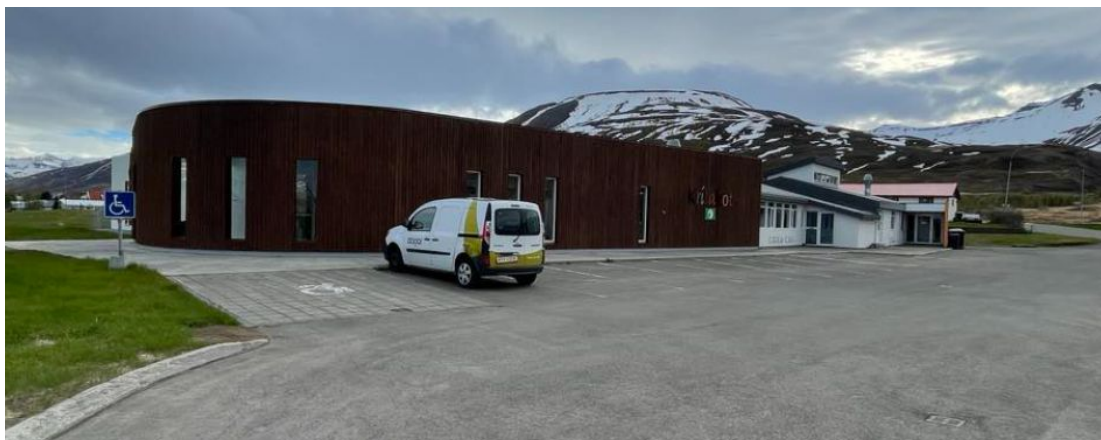
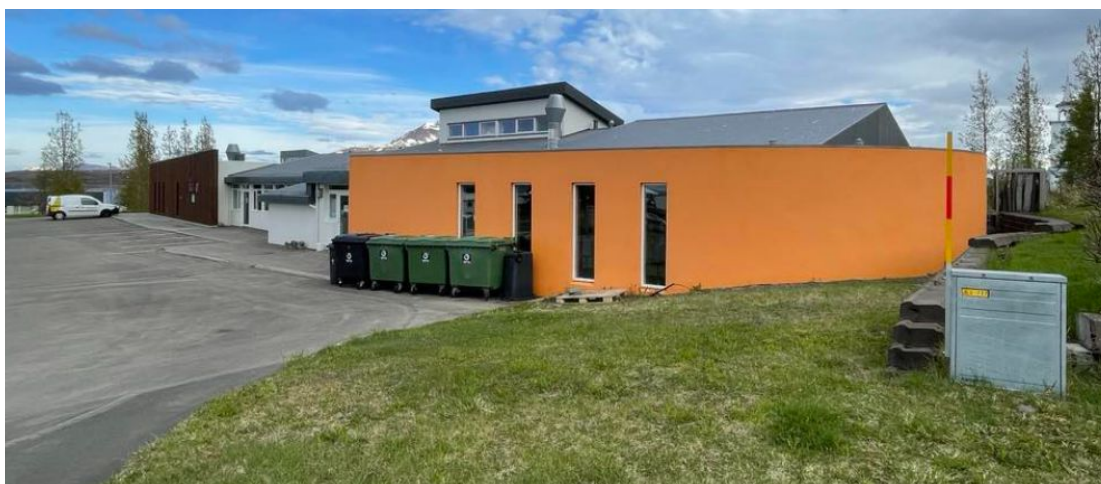
**3.11. Karlsrauðatorg 23****Byggingarár 1977**

| <b>Lýsing:</b> | Steinsteipt hús á einni hæð. |
| <b>Núverandi staða:</b> | Húsið er í góðu ástandi. |
| <b>Viðbygging/breytingar:</b> | Viðbygging 2016 teiknuð af Fanneyju Hauksdóttur. |

| <b>Upprunaleg gerð:</b> | Byggt var við húsið 2016. |
| <b>Varðveislugildi:</b> | Meðal. Ekki er gerð tillaga að sérstökum verndunarákvæðum. |

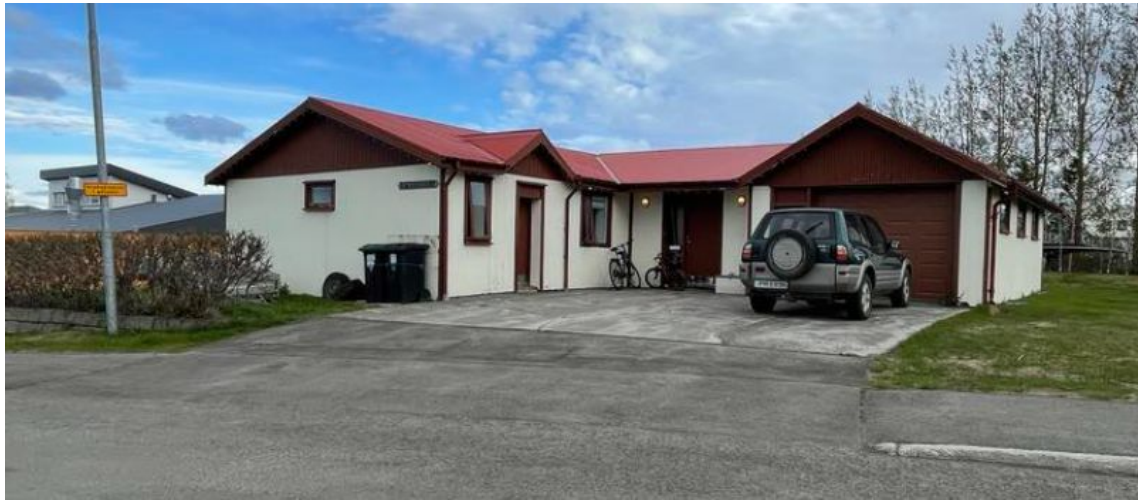
**3.12. Staðahóll****Byggingarár 1944**

| <b>Lýsing:</b> | Steinsteipt hús á einni hæð. |
| <b>Núverandi staða:</b> | Húsið er í góðu ástandi. |
| <b>Viðbygging/breytingar:</b> | Viðbygging 1983 eftir Óskar Pálmason. |

| <b>Upprunaleg gerð:</b> | Byggt var við húsið 1983. Tímasetning á utanhússklæðningu er ekki þekkt. |
| <b>Varðveislugildi:</b> | Meðal. Ekki er gerð tillaga að sérstökum verndunarákvæðum. |
